Holk, A. v. (1988). Der Bau einer Platte 1935 in Wasserburg am Inn. *Deutsches Schifffahrtsarchiv*, 11, 59-72. <https://nbn-resolving.org/urn:nbn:de:0168-ssoar-52539-0>

DER BAU EINER PLÄTTE 1935 IN WASSERBURG AM INN

VON ANDRÉ VAN HOLK

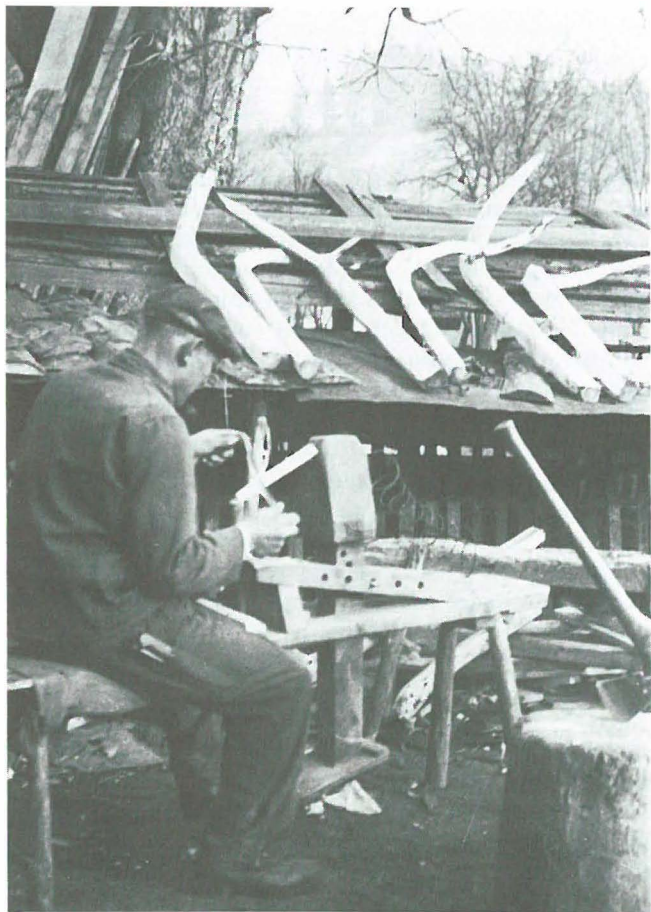
Abb. 1 Mit dem Ziehmesser werden die Holznägel zugeschnitten.

Die Holznägel und Kipfen wurden auf einer Werkbank, die mit einem Fuß bedient werden konnte, eingeklemmt und dann bearbeitet (Abb. 1 und 2). Auf der Werft wurden ausgesuchte Planken gelagert, die astfrei sein mußten und wahrscheinlich zugeschnitten

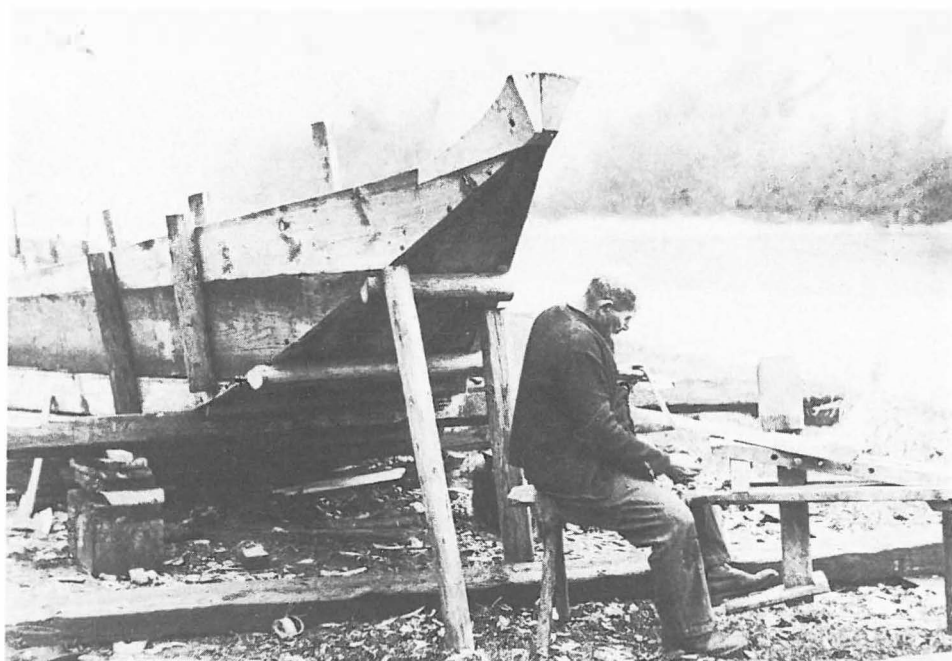
Abb. 2 *Der Schiffbauer Josef Axthammer beim Abflachen der Spanten.*

Ober- und Unterkante der horizontalen Spantteile wurden mit einem Zieheisen abgeflacht. Anschließend wurden die Spanten lose im Schiff ausgelegt (Abb. 11). Die schweren Spanten reservierte man (Abb. 12) für das vordere Drittel des Schiffes. Huhle zufolge setzte man die schweren Spanten vorn ein, um dem Fahrzeug mehr Widerstand gegen den Wellengang zu geben. Da die Aufbiegung vorn das Holz nicht unbeträchtlich unter Spannung setzt, war eine solch spezielle Versteifung sinnvoll. Zudem war der Bugbereich bei einem eventuellen Auflaufen auf eine Kiesbank – ein alltägliches Ereignis auf der Donau und ihren Nebenflüssen – besonderen Belastungen ausgesetzt.

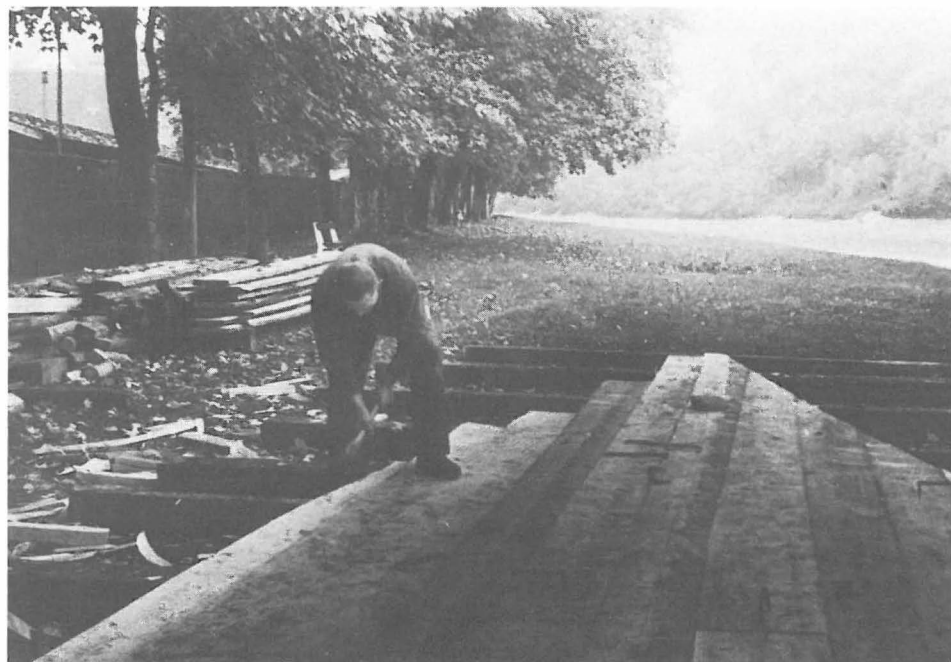
Abb. 3 *Der Boden ist ausgelegt und wird zugebaut. Eisenklammern halten die Planken vorübergehend zusammen.*

Zuerst wurden Boden und Seiten ausgelegt. Sie bestanden aus 18 m langen und 3,5 cm starken Brettern. Mit Eisenklammern wurden die Bretter zusammengehalten (Abb. 3 und 4). Auf einigen Fotos sieht es so aus, als ob die Bretter nicht gerade wären. Es ist nicht eindeutig klar, wie sie einander angepaßt wurden. Möglicherweise wurde eine Technik benutzt, die an der Donau heute noch von dem Schiffbauer Georg Kainz in Niederalteich teilweise angewandt wird. Zuerst wurden die Längsseiten der Planken mit einem Beil bearbeitet, um eine grobe Paßform zu erhalten. Danach wurden die Planken fest miteinander verheftet und die Nähte durchgesägt. Eine genaue Paßform war somit gewährleistet.

Danach wurden Länge und Breite des Schiffes sowie die Form der Seiten festgelegt. Die Schiffsform wurde mit Hilfe einer 6 m langen flexiblen Latte bestimmt und mit einem Blau- stift vorgezeichnet. Mit einem Beil wurde dann die richtige Form herausgehackt (Abb. 3). Danach wurden die äußeren Planken mit einer Schräge versehen, die als Kalfatnaht (süd- deutsch: Irsenfuge) diente (Abb. 5). Die einzelnen Planken eines Ganges stießen stumpf ohne eine Überlappung aneinander.

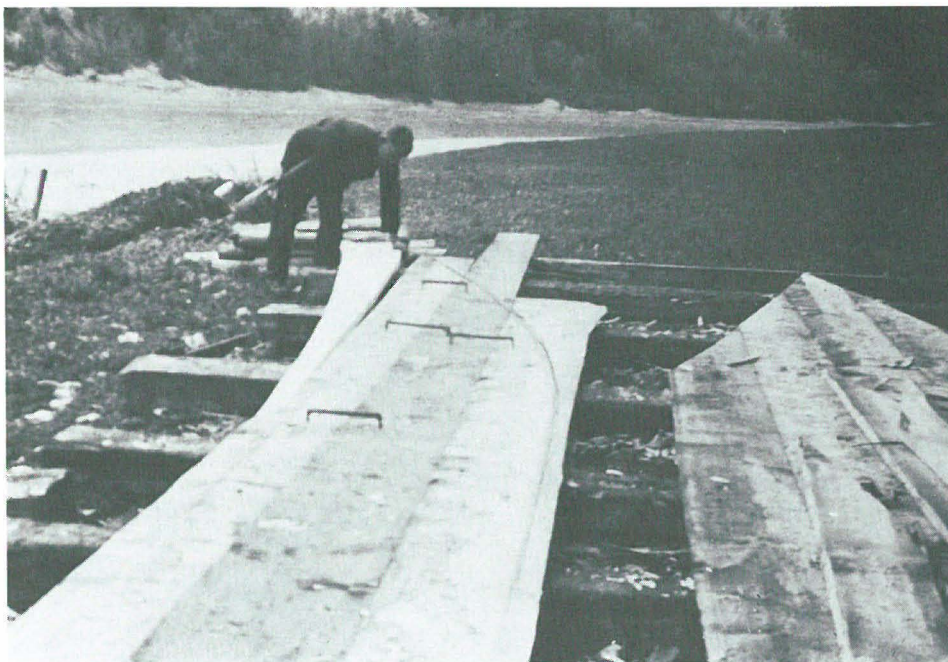
Abb. 4 Die oberste Seitenplanke am Bug (süddeutsch: Gransenblatt) wird angepaßt.

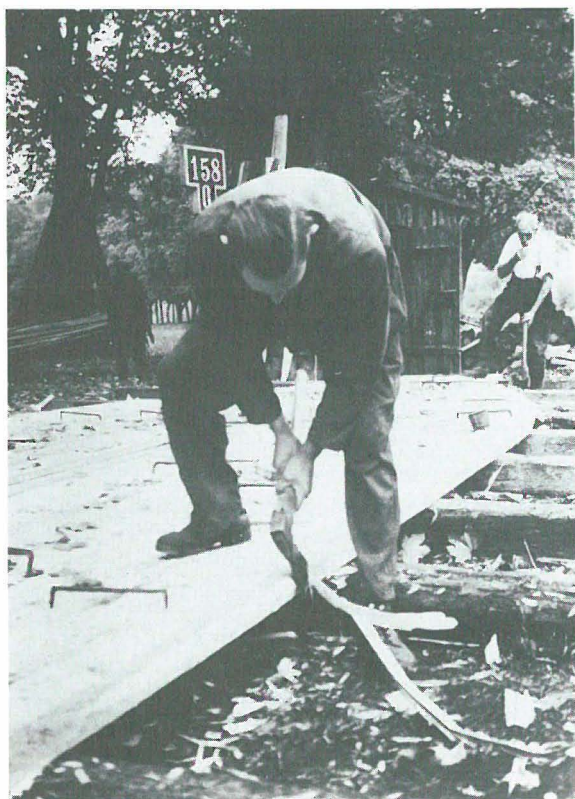
Abb. 5 Aushauen der Kalfatnaht (süddeutsch: Irsenfuge).

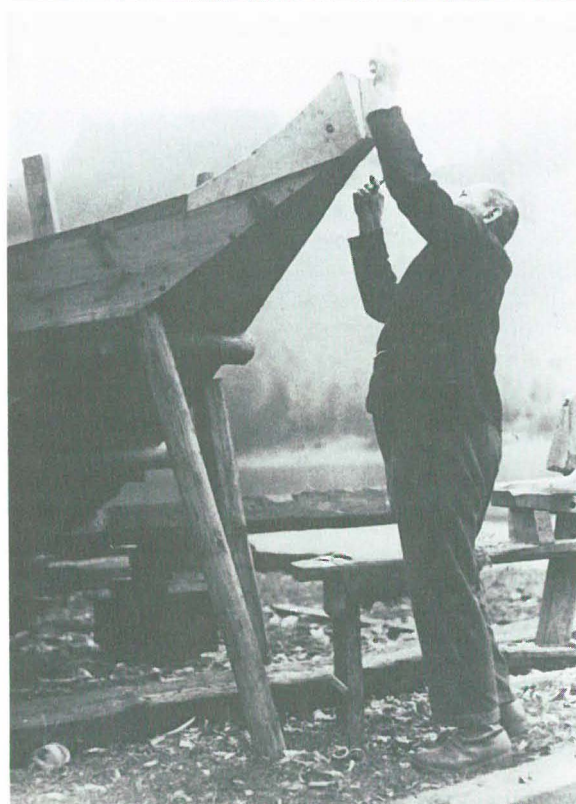
Abb. 9 *Blick auf den Bugklotz (süddeutsch: Gransen). Der Schiffbauer schlägt das Firmenzeichen ein.*

Anschließend wurden Boden und Seiten mit Hilfe von Winden zueinandergebogen (Abb. 8). Nachdem die Seiten weit genug gebogen waren, wurden sie mit Eisennägeln am Boden befestigt. Der Vorderstevan bestand aus zwei massiven Klötzen (süddeutsch: Gransen oder Gransl; Abb. 9). Auch den Hinterstevan bildet ein schwerer, horizontal auf- liegender Klotz (süddeutsch: Stuir; Abb. 10). Boden und Seiten wurden ohne Hilfe von Feuer oder Dampf in Form gebracht, d.h. sie wurden kalt gebogen. Das übliche Material war wahrscheinlich Fichte, ein Holz, das ohne Erwärmen oder Dämpfen geformt werden kann. Für »Gransen« und »Stuir« hat man dagegen wohl Hartholz genommen.

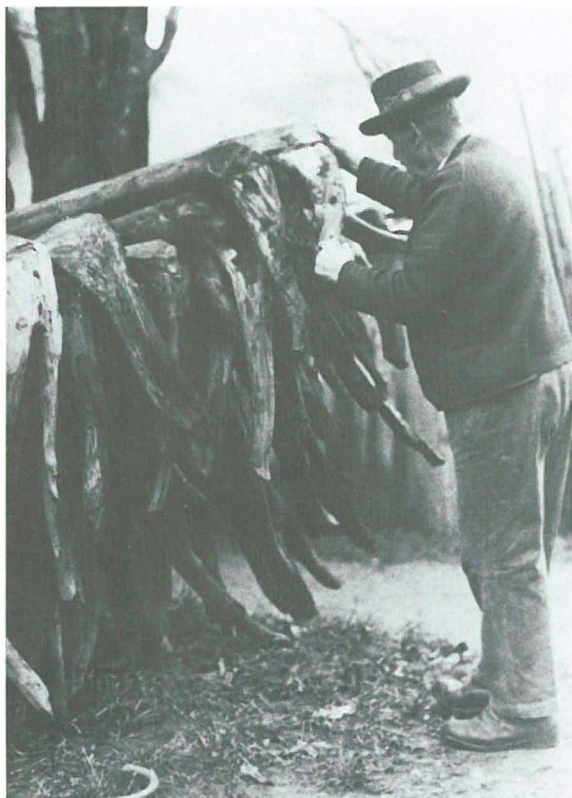
Abb. 12 *Der Bootsbauer sucht die passenden Spanten aus.*

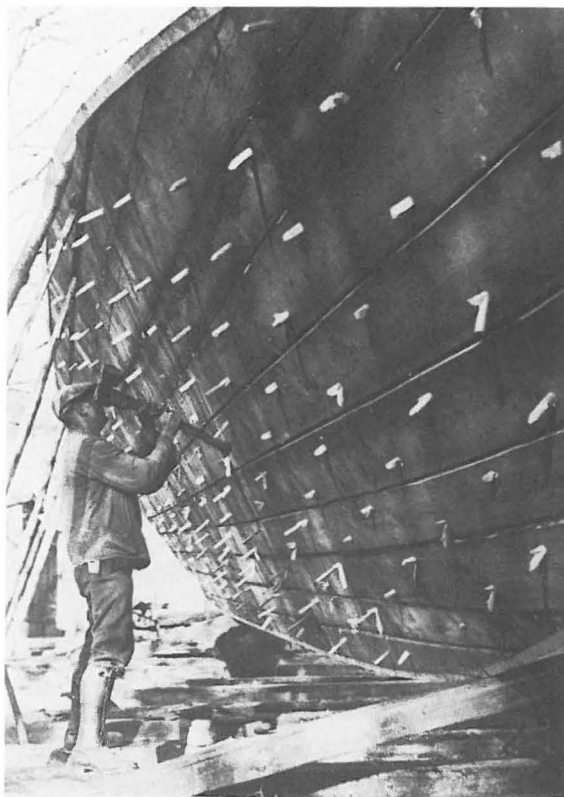
Abb. 15 Die Holznägel werden
verkeilt.

Die Spanten wurden mittels Holzdübeln mit dem Boden verbunden. Leider fehlt ein Foto, das das Bohren der Dübellöcher zeigt. Die Holzdübel wurden von der Innenseite des Fahrzeugs aus eingeschlagen (Abb. 13). Anschließend wurden die außen überstehenden Dübelspitzen mit einem Beil aufgespalten. In den Spalt wurde ein Keil, ein pyramidenförmiges Holzstückchen, geschlagen (Abb. 14–16). Hiermit wurden die Dübel, die Planke und Spant verbunden, endgültig festgedrückt. Weil die Holzdübel in etwa konisch zulaufen, klemmen sie sich innen beim Einsetzen besonders leicht fest.

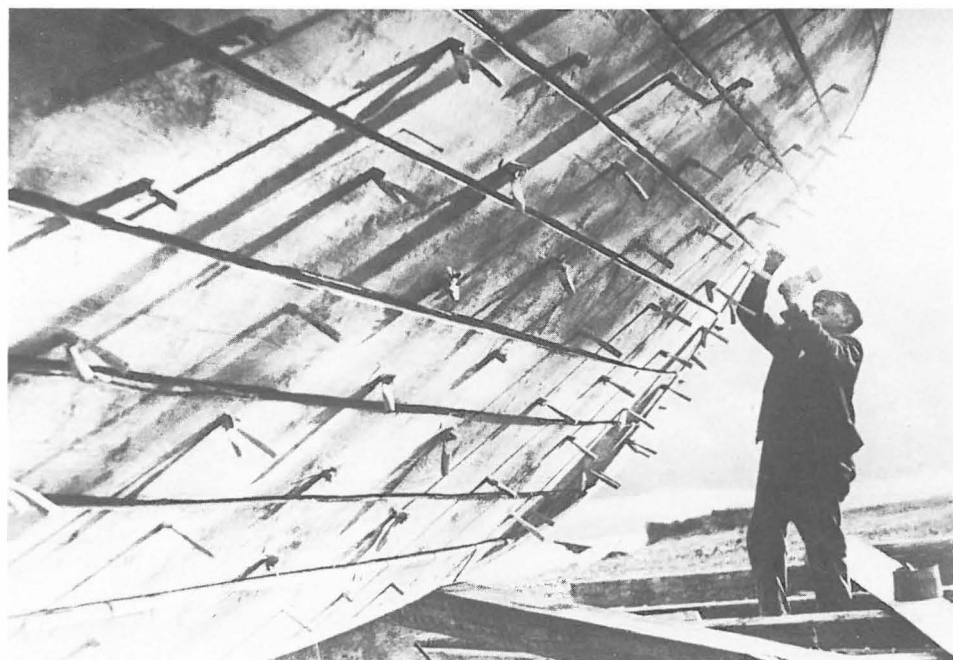
Abb. 14 Mit dem Beil werden
die Holznägel aufgespalten.

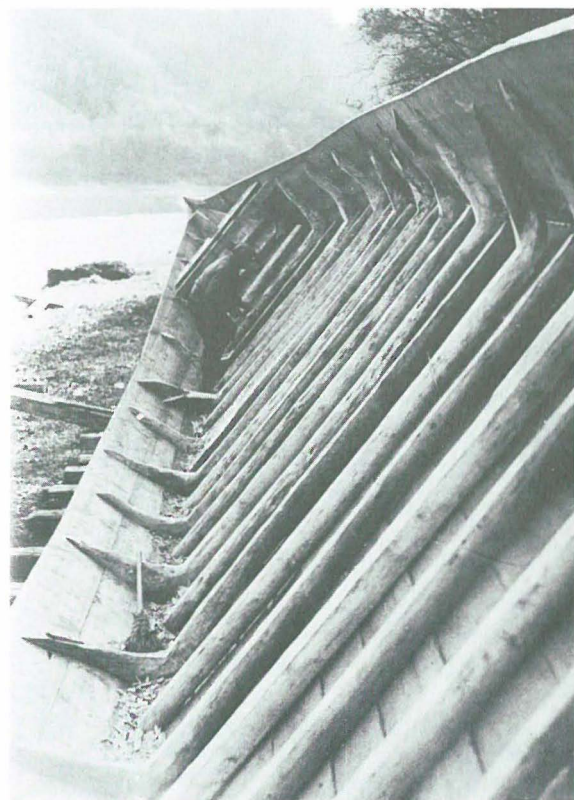
Abb. 17 Säubern der Platte.

Nachdem die Spanten befestigt waren, wurden im Bug ein Querbalken (süddeutsch: Schwing), eine Ducht (süddeutsch: Granselbrücke?) und ein Poller (süddeutsch: Stiefel?) angebracht. Auf Abbildung 19 sieht man, daß der Querbalken die Außenhaut der Bordwand durchsticht. Sägemehl und Späne, die beim Bohren der Dübellöcher entstanden, wurden beseitigt, um das vorzeitige Faulen des Holzes zu vermeiden (Abb. 17).

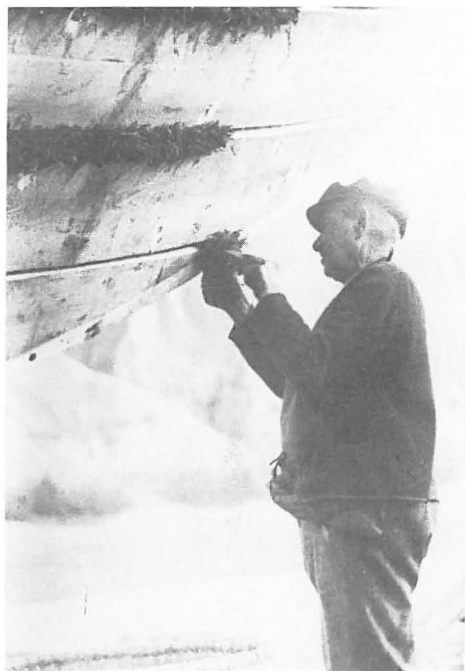
Abb. 18 Als Dichtung wird Moos (süddeutsch: Mias) in die Kalfatnähte gepreßt.

War das Fahrzeug soweit fertig, begann man mit dem Kalfatern (süddeutsch: Schoppen) der Nähte zwischen den Planken. Auf einigen Fotos sieht man deutlich, wie breit die Kalfatnähte sind (Abb. 16, 18, 19). Mit einem hölzernen sichelförmigen Werkzeug wurde jede Naht mit Moos (süddeutsch: Miast) zugestopft (Abb. 18). Mit einem stumpfen Kalfatholz (süddeutsch: Schöppel) und einem Hammer wurde das Moos fester in die Naht gedrückt (Abb. 19). Zuletzt wurde dann eine Holzleiste (süddeutsch: Zain) vorgesetzt und mit eisernen Krampen befestigt. Sie diente dazu, das Moos an Ort und Stelle zu halten (Abb. 20). Die Leisten wurden mit einem Messer aus massivem Holz geschnitten (Abb. 21).

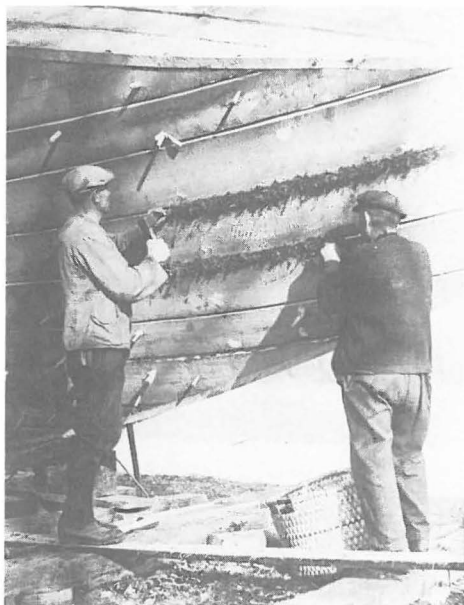
Abb. 19 Kalfaten (süddeutsch: schoppen) mit Hilfe eines hölzernen sichelförmigen Werkzeugs (rechts) und mit Kalfatholz (süddeutsch: Schöppel) und Hammer (links).

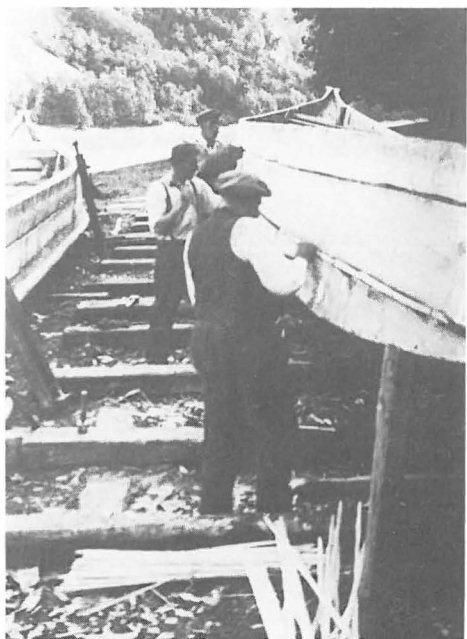
Abb. 20 Die Kalfatnaht wird mit einer Leiste (süddeutsch: Zain) abgedeckt.
